| HUS-Kuvantaminen | OPAS | Versio: 3 | s. 1/2 |

Kyynärvarren natiiviröntgen, hyvän kuvan kriteerit

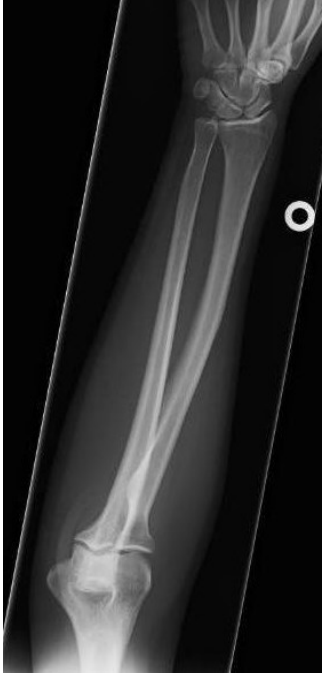
| <p>AP Kyynärvarsi kuvautuu suorassa AP-suunnassa.</p> | <p>Kuvan rajaus:</p> <ul style="list-style-type: none"> - olkaluun distaalipäästä ranneluihin, vähintään 2,5 cm ranne- ja kyynärnivelten yli - ihon pinnasta toiseen <p>Projektio:</p> <ul style="list-style-type: none"> - varttinäluu ja kyynärluu kuvautuvat rinnakkain siten että varttinäluun pää, kaula ja kyhmy kuvautuvat hiukan kyynärluun kanssa päällekkäin - ojentaja- ja koukistajalisäkkeet profiilissa distaalisen olkaluun kulmissa eivätkä ne kuvaudu venyneinä tai lyhentyneinä - kyynärlisäke kyynärlisäkekuopassa - olka-kyynärluunivel ei kuvaudu avoimena - varttinäluun pään nivelpinta kuvautuu - kyynärluun puikkolisäke kuvautuu distaalisesti kyynärluun pään keskilinjaan - varttinäluun puikkolisäke profiilissa, posteriorisesti kyynärluun päähän nähden - varttinäluu ja kyynärluu eivät kuvaudu distaalisesti päällekkäin <p>Muuta:</p> <ul style="list-style-type: none"> - ranne- ja kyynärnivelet ovat vain osittain avoimet - kyynärvarsi tasaisesti valottunut |

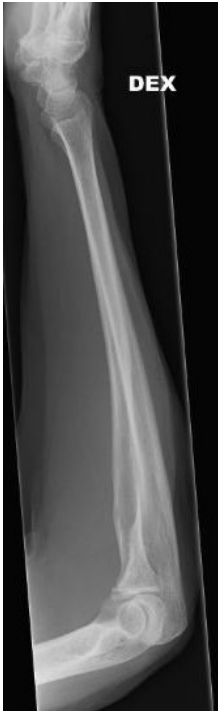
| <p>SIVU Kyynärvarsi kuvautuu suorassa sivusuunnassa.</p> | <p>Kuvan rajaus:</p> <ul style="list-style-type: none"> - olkaluun distaalipäästä ranneluiden tyvirivistöön, 2,5 cm ranne- ja kyynärnivelten yli - ihon pinnasta toiseen <p>Projektio:</p> <ul style="list-style-type: none"> - kyynärluu ja varttinäluu kuvautuvat päällekkäin ranteen distaalikolmanneksessa - distaalisen veneluun anteriorinen osa ja herneluu linjassa - kyynärluun puikkolisäke profiilissa posteriorisesti - varttinäluun kyhmy anteriorisesti - kyynärnivelessä varttinäluun pää kuvautuu kyynärluun varisliäkkeen päälle - kyynärnivelet avoin - ojentaja- ja koukistajalisäkkeet päällekkäin - kyynärlisäke profiilissa <p>Muuta:</p> <ul style="list-style-type: none"> - kyynärpään ja ranteen rasvatyynt erottuvat - kyynärnivelet 90° kulmassa - kyynärvarsi tasaisesti valottunut |
